VOYAGE AU BOUT DU TUNNEL

Le nettoyage des canalisations est une opération réservée à de vrais spécialistes. Pour la petite entreprise alsacienne Sani-curage son hydro-cureuse sur châssis d'Antos est l'outil idéal

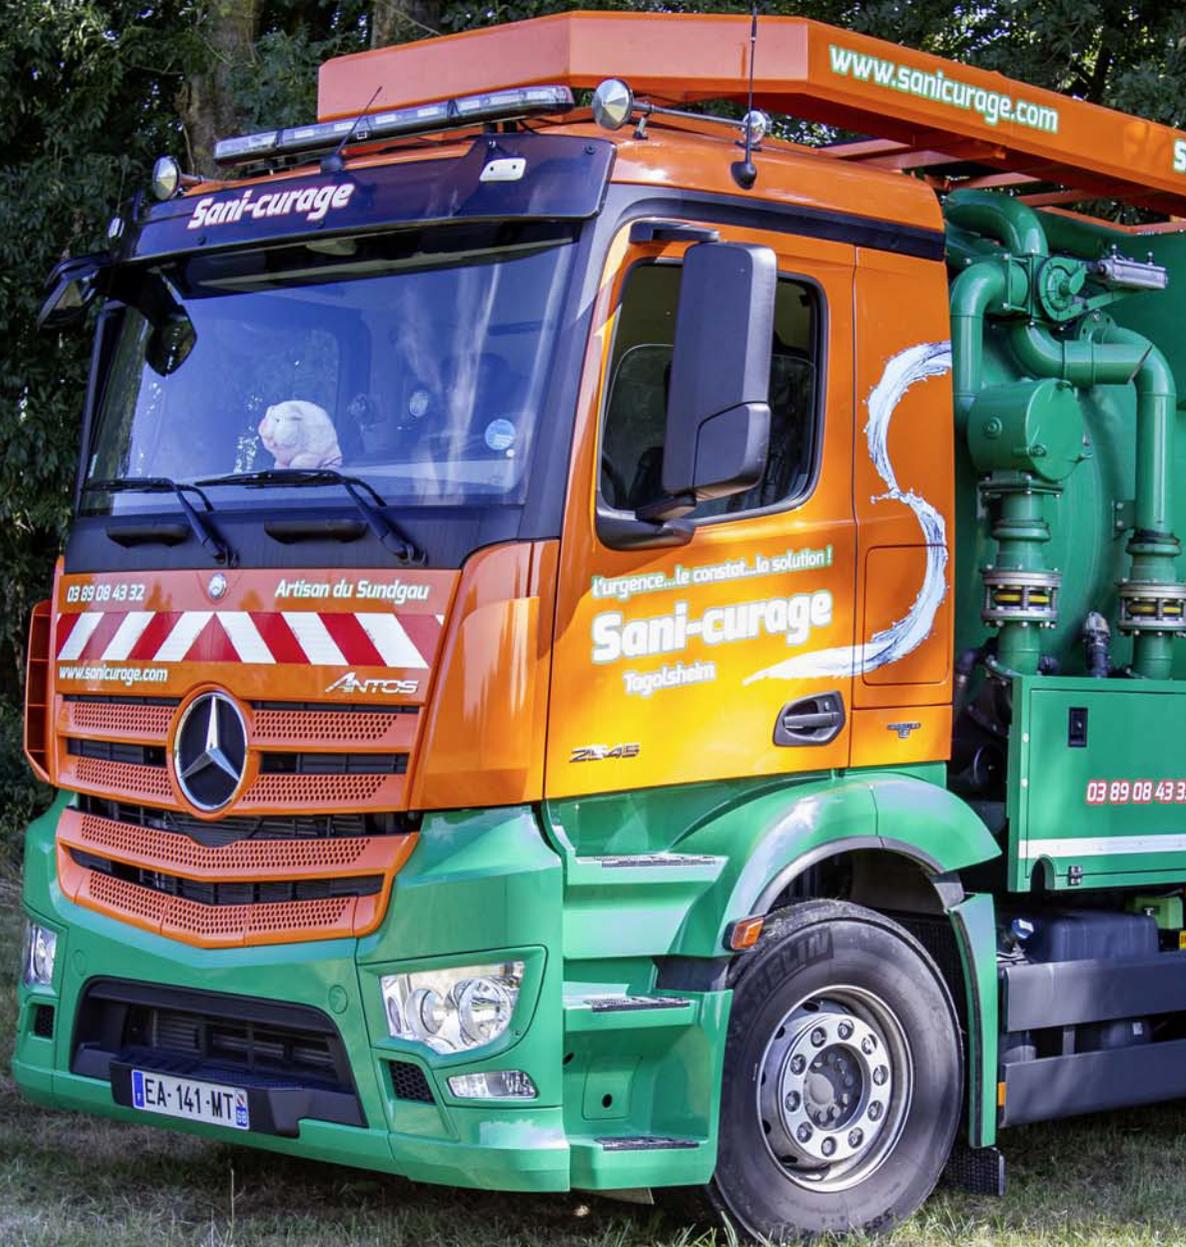
Travail collectif

Le carrossier Assmann et la concession Mercedes-Benz d'Illzach ont coopéré étroitement pour la configuration de cet Antos.

Laurent Baumhauer, conseiller de clientèle de la concession Mercedes-Benz d'Illzach, le véhicule a pu être paramétré à la perfection. « Assmann nous a donné les codes qu'il fallait respecter. Cela m'a permis d'adapter le régime des prises de mouvement, la bicarburant ou encore l'emplacement des réservoirs de carburant et de l'Adblue », raconte Laurent Baumhauer. « Nous avons essayé de réaliser un maximum de montage nous-mêmes pour pouvoir en maîtriser la technologie. L'immobilisation d'un tel véhicule coûte particulièrement cher. »

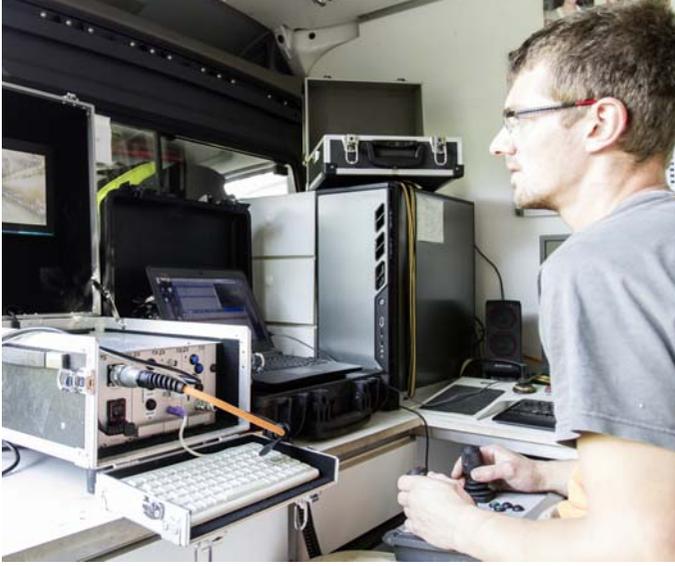
PC roulant

Depuis le Sprinter, les experts de Sani-curage peuvent analyser les images transmises par le robot caméra

suivre sa progression sur l'écran du fourgon atelier. « Voilà des racines ! », s'exclame Richard Boetsch en montrant un écheveau dense qui s'est développé dans la canalisation. « Et là, on voit aussi le déracineur », constate-t-il avec soulagement. « La meilleure méthode est de le faire sortir en envoyant de l'eau sous haute pression. Étant donné que le tuyau est obstrué, le reflux de l'eau risque de nous ramener la tête de curage avec les chaînes. »

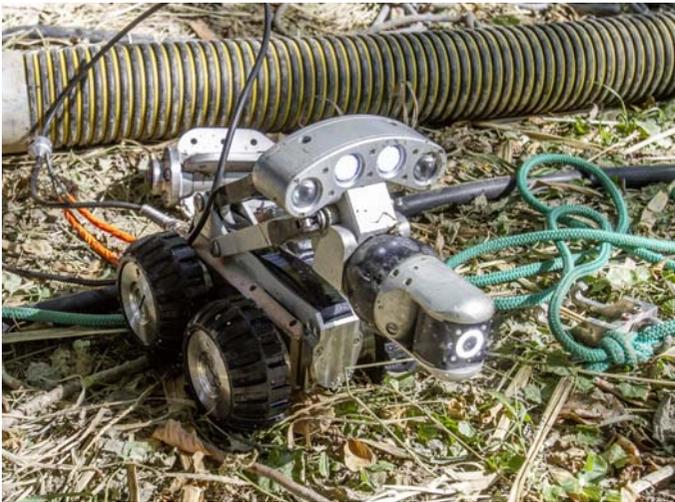
Voir en sous-sol

Avec sa caméra, le robot d'inspection peut voir les moindres recoins et explorer les canalisations trop étroites pour l'homme

L'assistant va chercher le robot caméra dans le Sprinter aménagé en atelier mobile. Avec ses gros pneus, le robot ressemble à un modèle réduit de « monster truck » téléguidé avec lequel les enfants aiment jouer. On peut
